erhaltenswerte

BAUSUBSTANZ

STADTKERNSANIERUNG

Bestandsaufnahme und Analyse

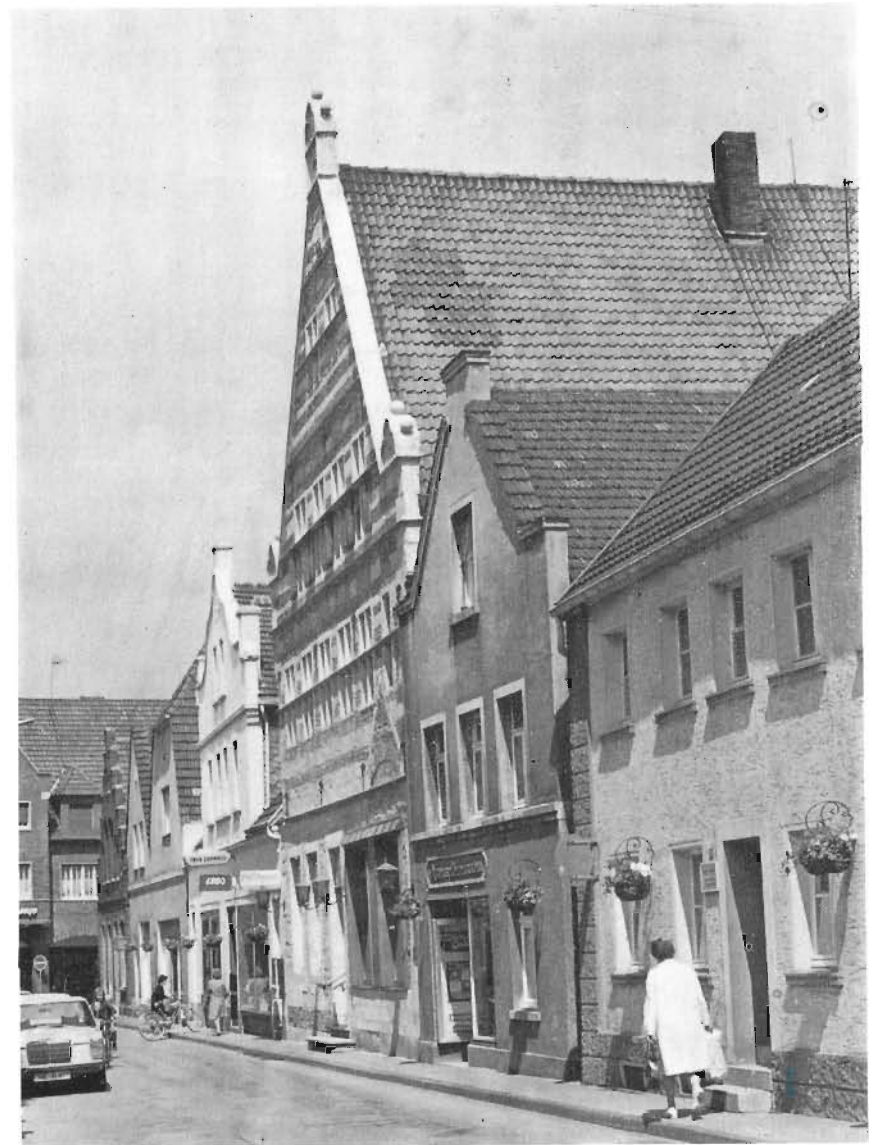
Haus Beckebans mit dem dazugehörigen Bertels'schen Hause (zu S. 20 f, lfd. Nr. 41 und 42).

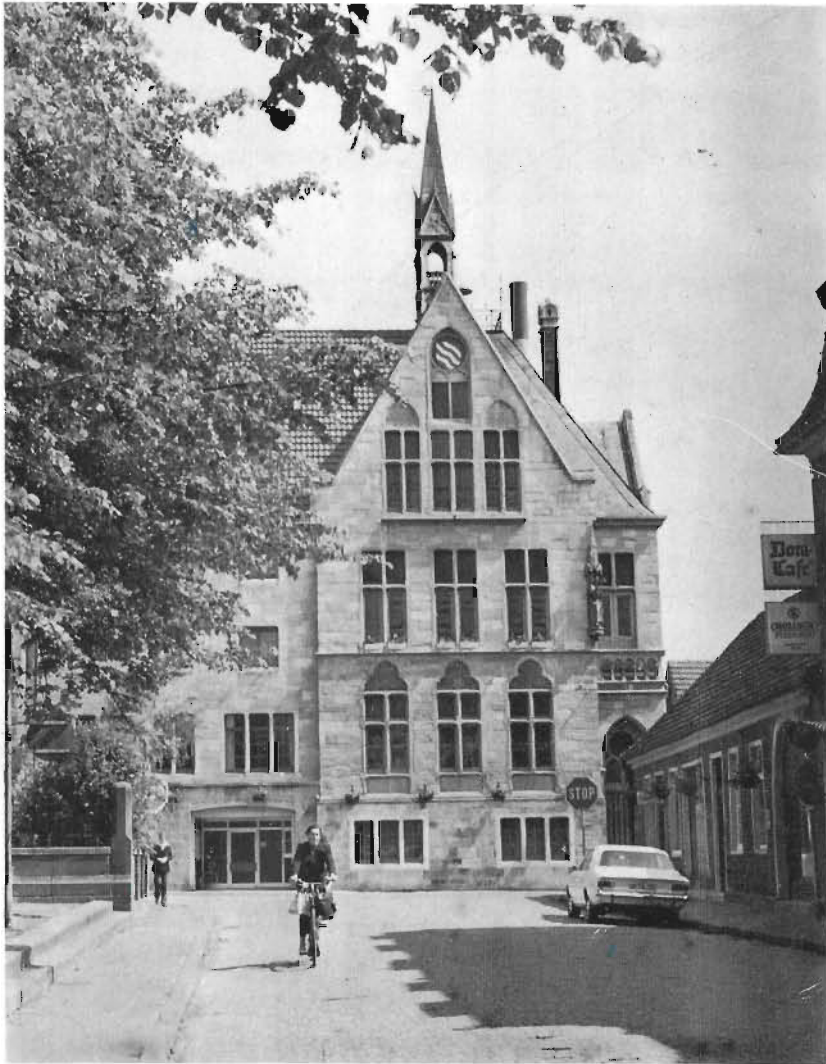
Rathaus (zu S. 23, lfd. Nr. 50). Die stilistische Übereinstimmung mit der Bauweise des Domes ist auch hier zu erkennen (Fensterbögen, Sandsteingliederung).

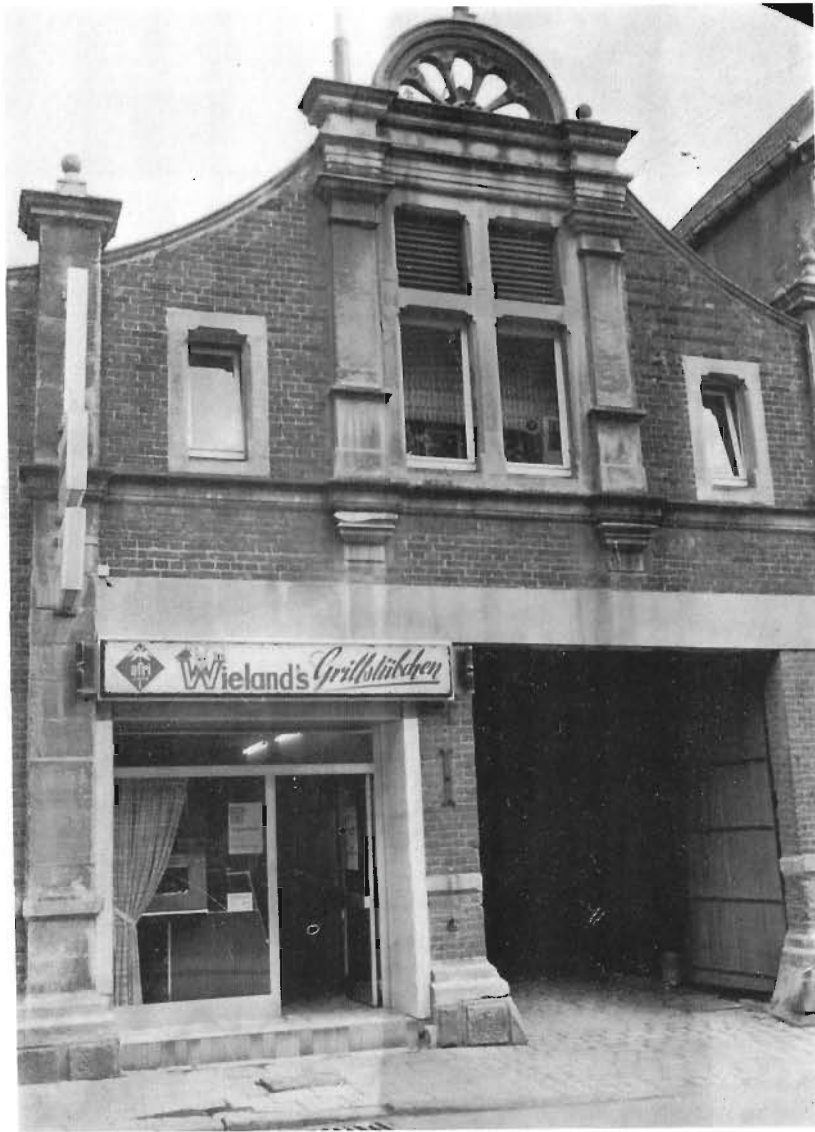
Nebenhaus zur Gaststätte Franz-Josef Ahlers (zu S. 9 Ziff. 3 und S. 17, lfd. Nr. 30). Der Eingang zum Schnellimbiss hat keinerlei Beziehung zu dem schönen Giebel.

- 30) Langestraße 16 (Schnellimbiß)
Backstein mit Sandsteingliederungen, 1888, eingeschossig mit ausgebautem Dach, Giebel mit Neurenaissance-Schmuckformen in Sandstein (z.B. Radmuschel)
erhaltenswert (II)

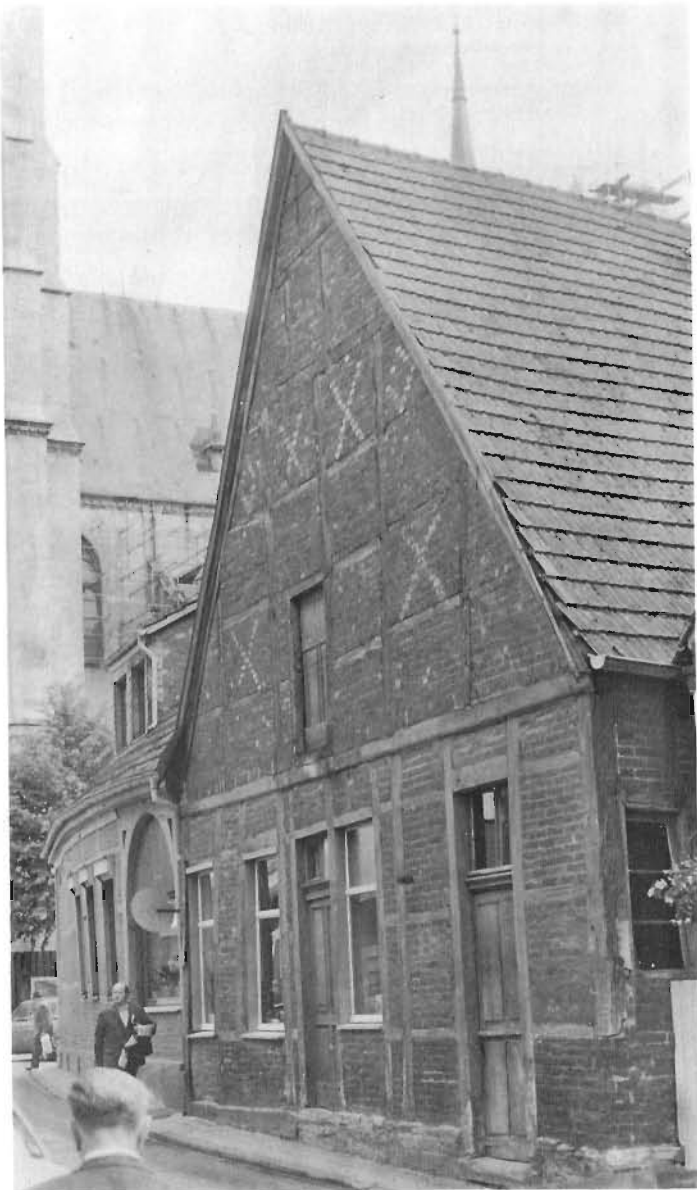
Groll, Holzschuhladen (zu S. 11, lfd. Nr. 5). Dahinter zu erkennen die zur Domschenke gehörige Deele (lfd. Nr. 4).

- 5) Hinterhaus zu Markt 6 an der Langenstraße (Groll, Holzschuhladen)
vollständig erhaltenes Fachwerkbürgerhaus, die Gefächer des Giebels mit glasierten Ziegeln gemustert, etwa gleichaltrig mit 4)
denkmalwert (I)
